GRUPO PRAEDIO

PORTAFOLIO

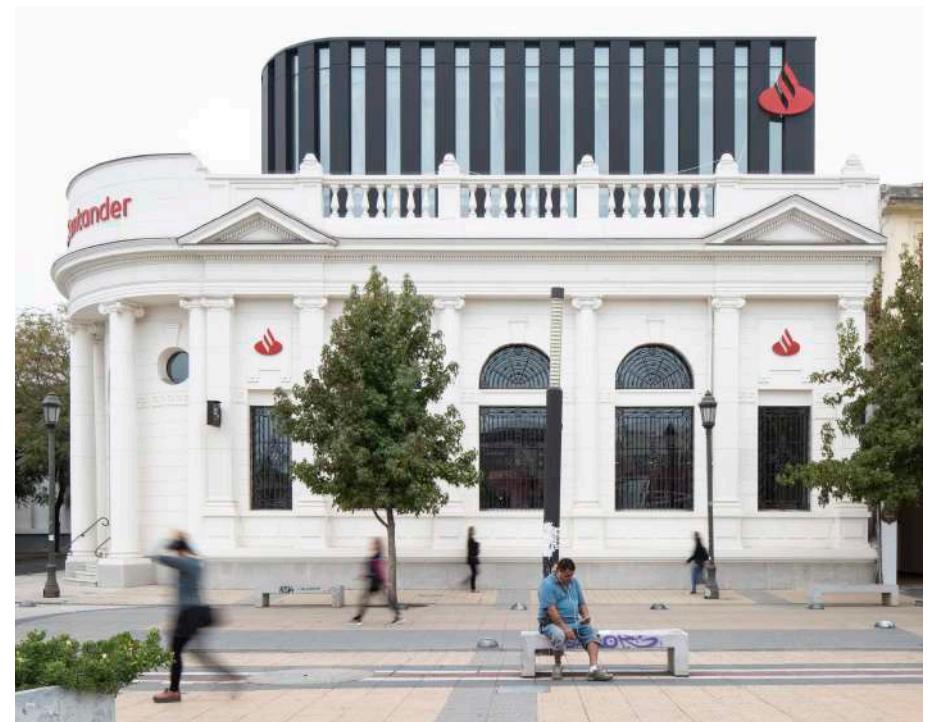
Figura 2: Fotografía exterior de Banco Santander de Talca restaurado. Fuente: Pablo Casals, 2018.

La edificación de Conservación Histórica del ex Banco Español data del año 1927, arquitecto desconocido. El encargo consistió en la ejecución del proyecto de restauración de las fachadas exteriores e interiores del edificio a cargo de las oficina de arquitectura Del Sante y Ari van Zeeland L.

A partir de moldes hechos en caucho y silicona se procedió a replicar diversas molduras y ornamentos de este inmueble que data del siglo XX.

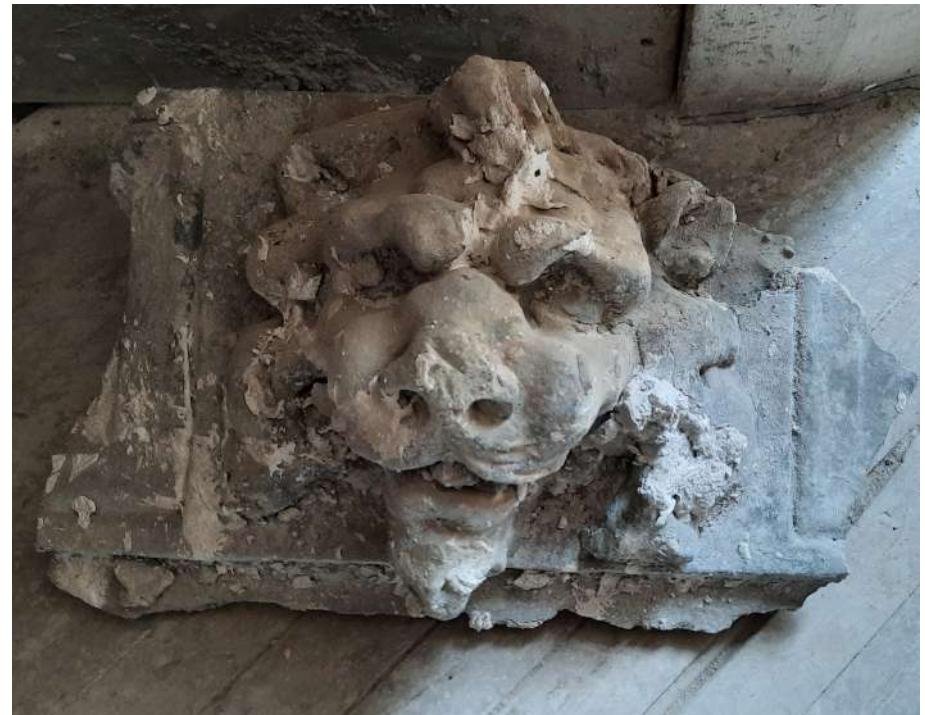
Figura 13: Fotografía ornamento original recuperado de la fachada.

La intervención prevé la restauración y conservación de fachadas, restituyendo piezas y ornamentos faltantes e incorporando nuevos elementos. Se manifiesta la intención de privilegiar la autenticidad y la integridad del conjunto patrimonial.

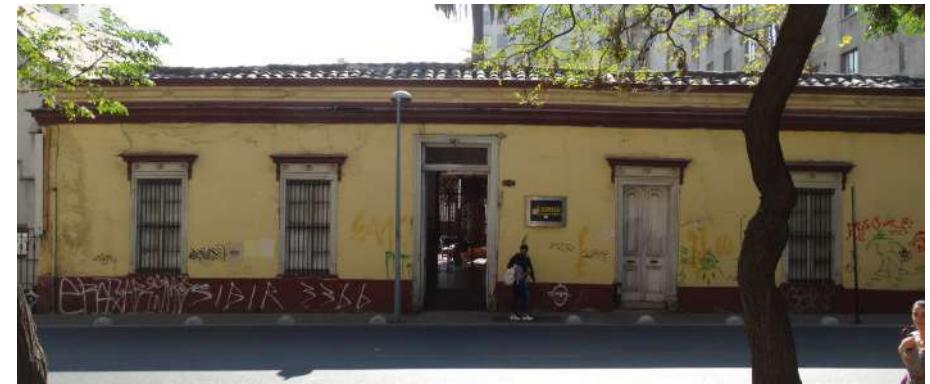
Figura 15: Fotografía fachada casa Santo Domingo previo a restauración, 2017.

El proyecto de restauración de la casona se concentró en dos elementos principales, la fachada y el techo de la primera crujía del inmueble, el cual se encontraba en un estado crítico de deterioro. Es una de las últimas casas de adobe del centro histórico de la ciudad de Santiago.

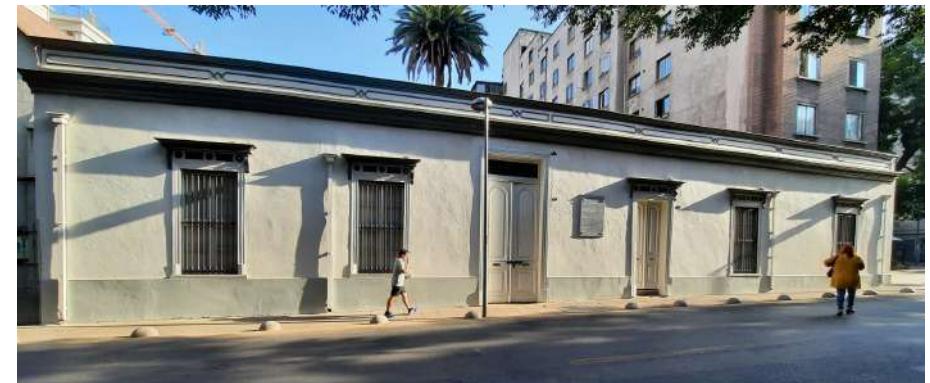
Figura 16: Fotografía fachada casa Santo Domingo restaurada, 2022.

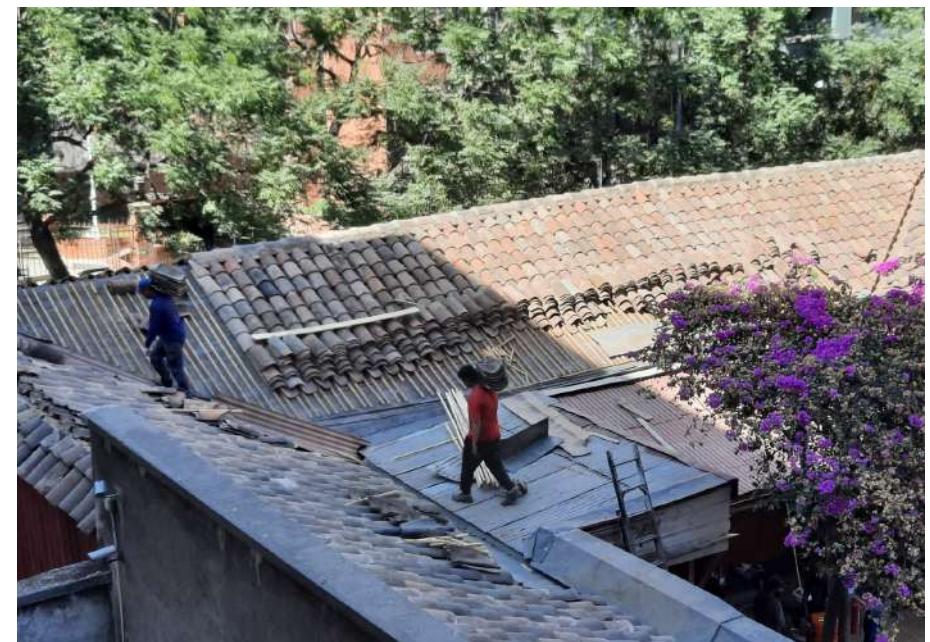
Figura 17: Fotografía trabajos de restauración en techumbre de la primera crujía casa Santo Domingo, 2022.

Durante la restauración de la techumbre surgieron descubrimientos de soluciones constructivas utilizadas en la época de construcción del inmueble. El techo estaba compuesto de un envigado de roble dimensionado rústicamente in situ, por lo que no se lograba una superficie nivelada, sobre eso se encontraban costaneras de varas de maderas nativas y un encañado de coligüe. Sobre esta estructura se observa una cama de ramas de curahuilla y una gruesa capa de tierra a modo de aislante. El grosor total del conjunto de materiales sobre la estructura del techo fluctuaba entre los 20 y 25 cm.

En la zona oriente y parte del lado sur de la crujía intervenida se había reemplazado en una intervención previa las cañas y la cama de tierra por un entablado rústico de madera de álamo.

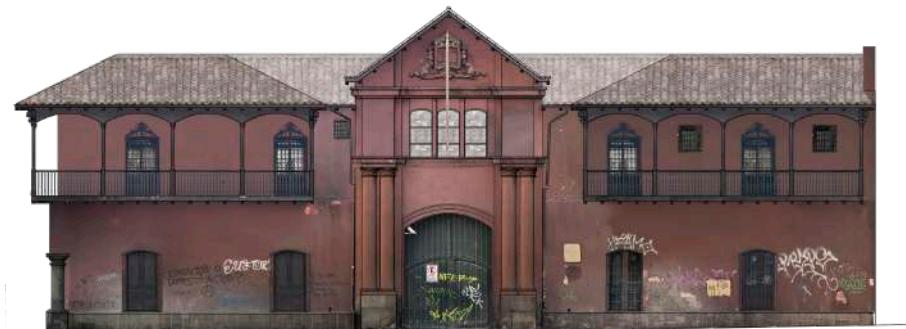
Figura 20: Ortofotografía estado casa Velasco previo a restauración, 2019.

El proyecto de conservación y mantenimiento de fachada y el interior del inmueble en su primer piso fue un encargo con la intención de estabilizar los daños leves presentes y así prevenir daños graves en el futuro. Además de la habilitación interior para redefinir su uso como fundación, a través de un trabajo de diseño de interiores, iluminación, recuperación de mobiliario y diseño de muebles para la colección Sello Indígena.

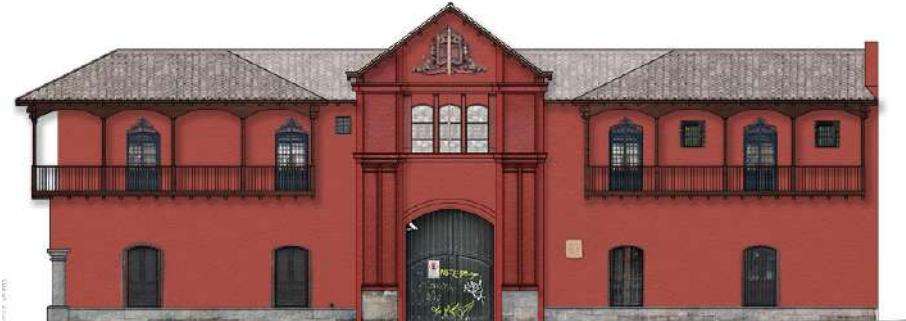
Figura 21: Ortofotografía objetivo de restauración casa Velasco, 2019.

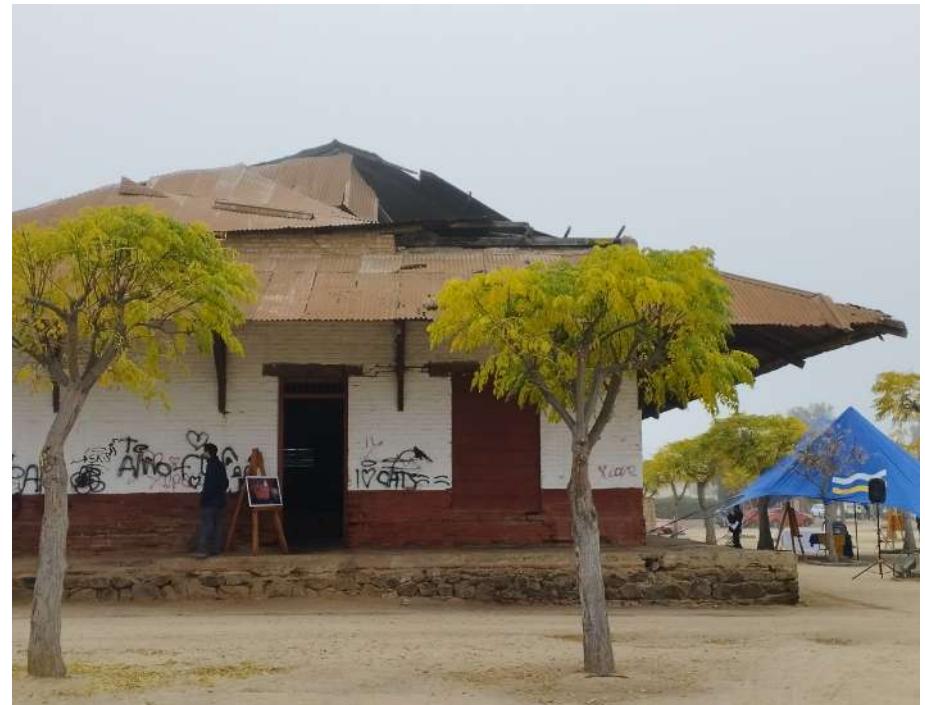
Figura 26: Fotografía exterior estado de conservación Ex estación Ferroviaria Catapilco, 2022.

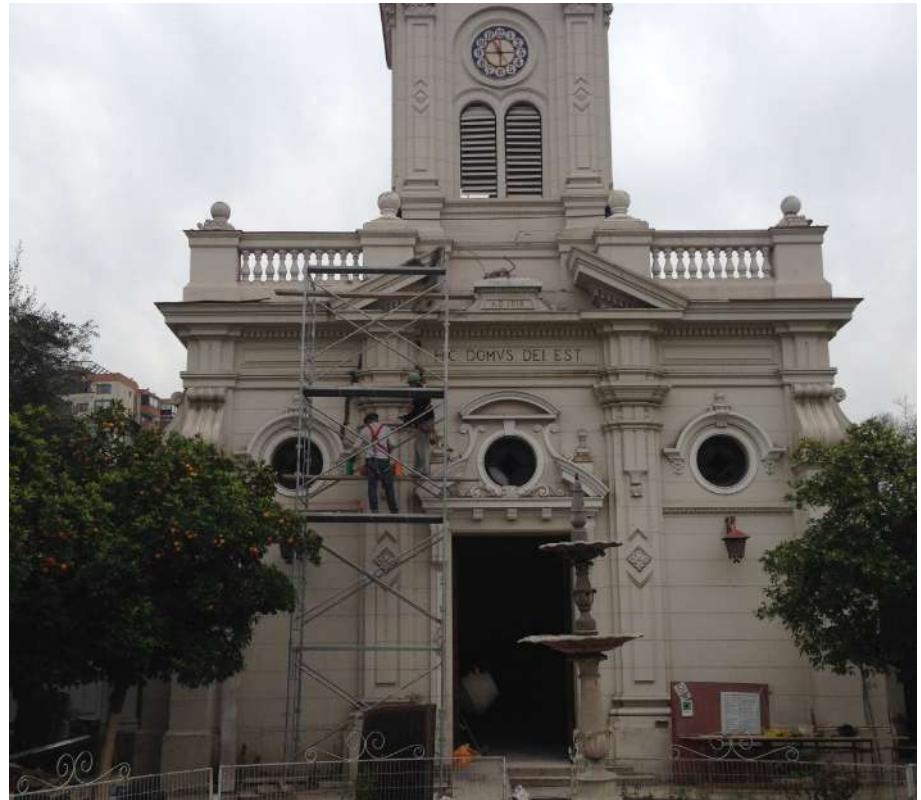
Figura 45: Fotografía trabajos de restauración fachada Iglesia Santa Lucrecia, 2014.

Estructuralmente se repararon las grietas tanto en muros como en el entarimado de los escalamientos que sostienen el cielos y se remodeló el eje vertical del ábside.

En cuanto al patrimonio se puso en valor los detalles y se rescató el carácter original de la obra. Se realizó una anastilosis de elementos decorativos y las pinturas murales para su exigente restauración.

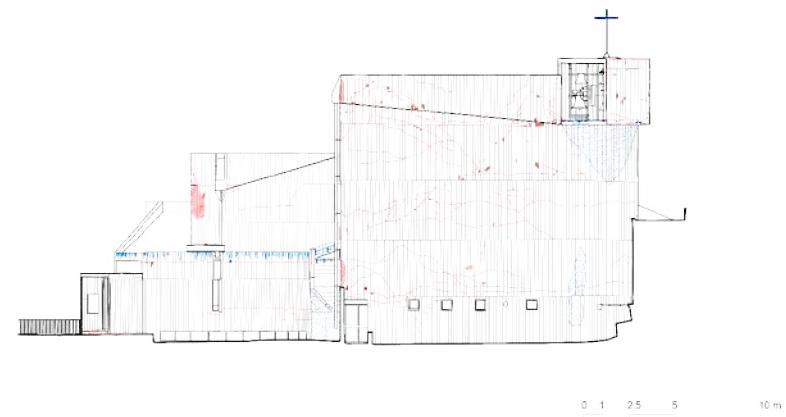
Figura 51: Levantamiento crítico fachadas norte, poniente y sur de la Iglesia del Monasterio de los Benedictinos.

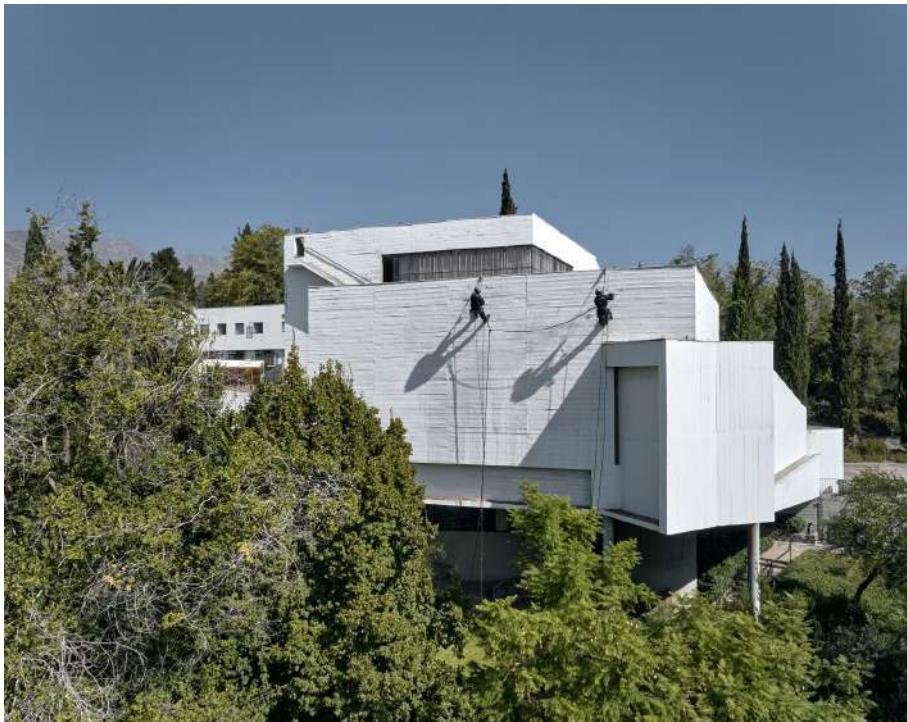
Figura 52: Fotografía proceso de hidro lavado fachada sur de la iglesia del Monasterio de los Benedictinos, 2023.

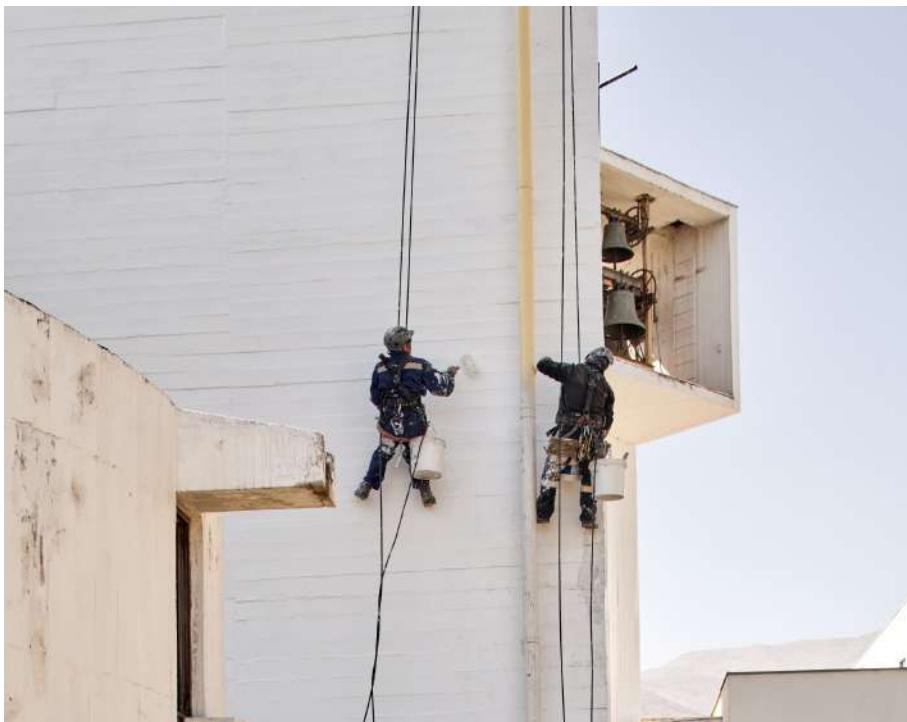
Figura 53: Fotografía proceso de pintado fachada norte de la iglesia del Monasterio de los Benedictinos, 2023.
